贵州城市职业学院第四期工程（HJ-15-02）地块

土壤污染状况调查报告

贵州省交通科学研究院股份有限公司

二〇二四年三月

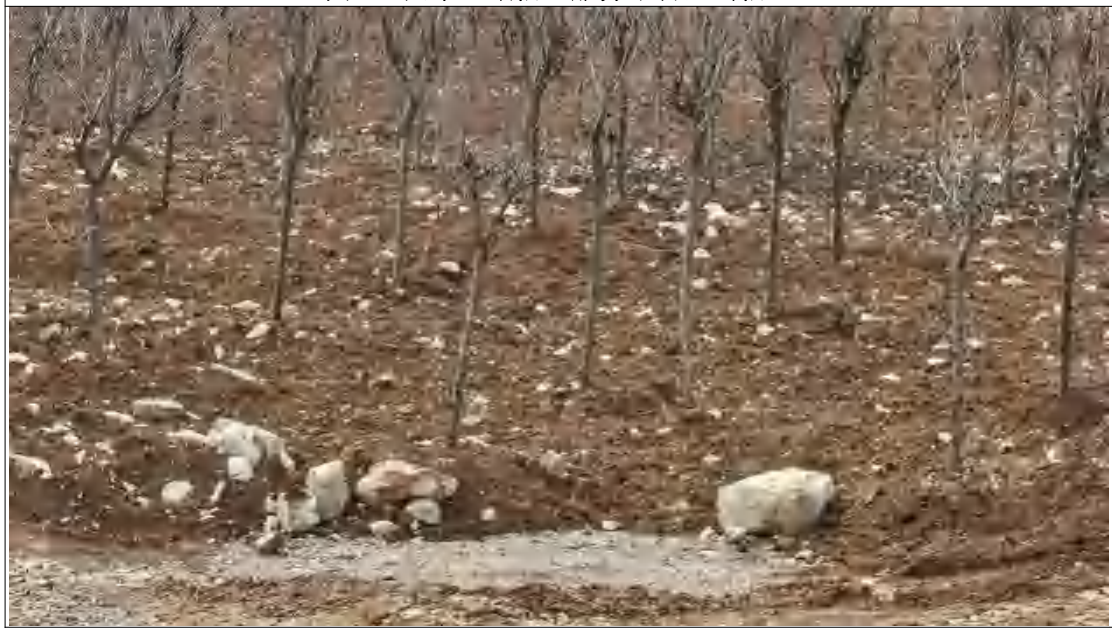
图 3-2 地块一土壤现状图

根据现场踏勘，地块内土壤类型以黄壤为主，对调查地块内部进行现场探勘发现，地块一于 2022 年 3 月左右开始进行场平，于 2024 年 1 月左右覆土植树，所用土壤为对地块一原山体场平后所留土壤，无外来客土，现场踏勘过程中未发现地块一土壤存在明显颜色异常、油渍、异味等污染痕迹。地块二西北侧有因贵州城市职业学院扩建产生的局部扰动；其西侧有原贵州永兴恒瑞建筑劳务有限公司废弃石材综合利用项目所造成的局部扰动，现场踏勘过程中在地块二未发现土壤存在明显颜色异常、油渍、异味等污染痕迹。调查地块国家土壤信息服务平台查询信息与现状照片详见图 3-2。

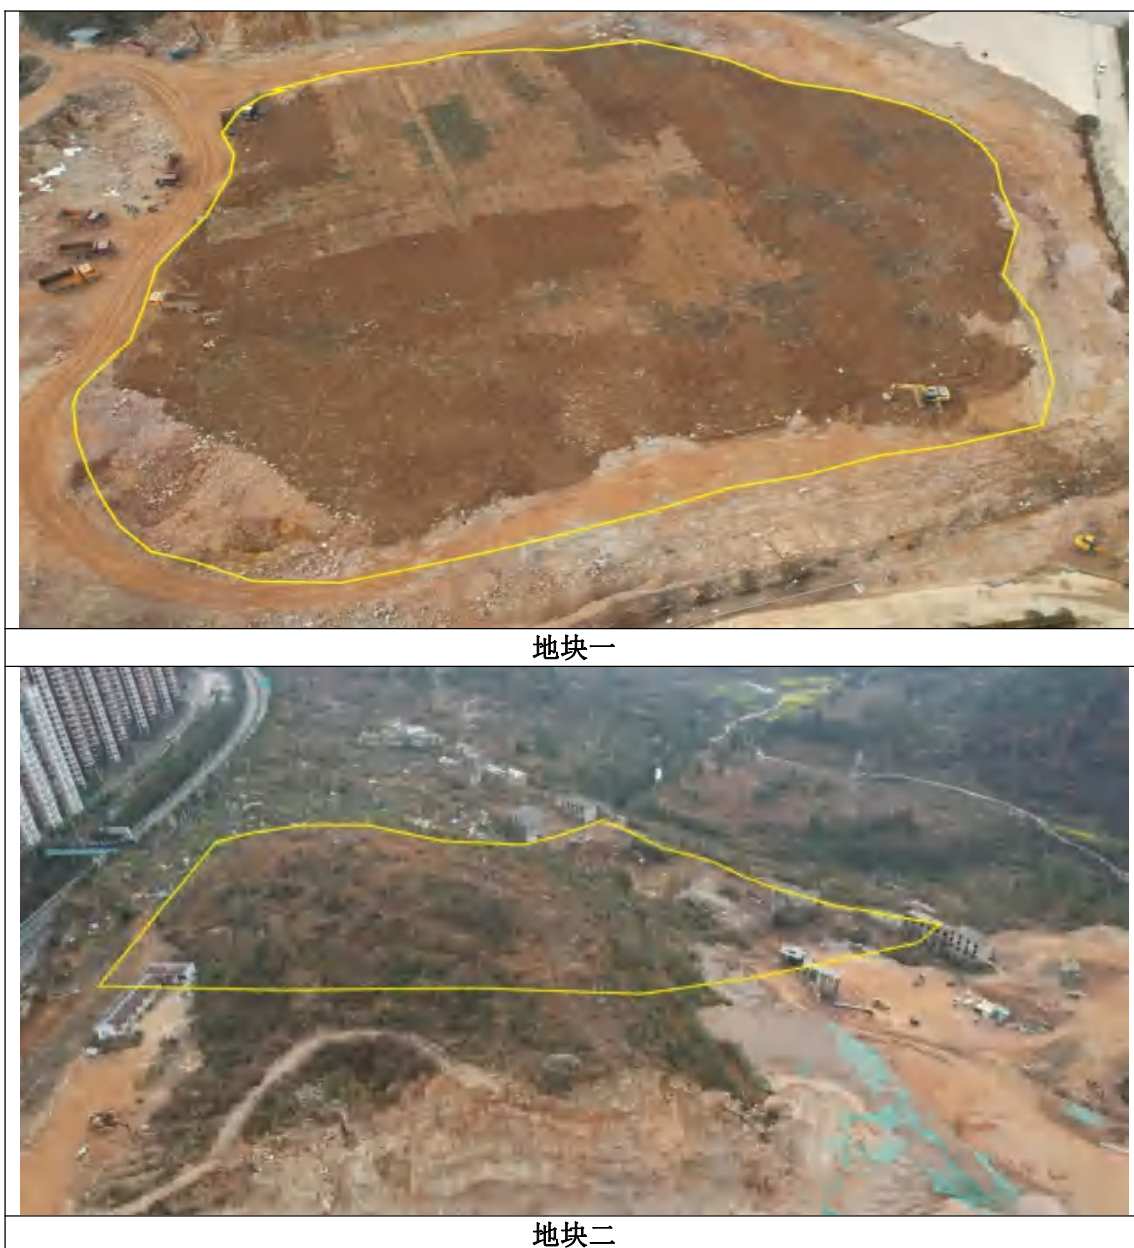
图 3-3 调查地块现状图

根据现场踏勘，地块一目前已覆土植树，种类为樱花树，于2024年1月种植。

地块二目前主要为原始植被，主要种类为盐肤木、马桑、芒等，边缘存在工程扰动面以及废弃房屋。地块一及地块二现状见图3-3。

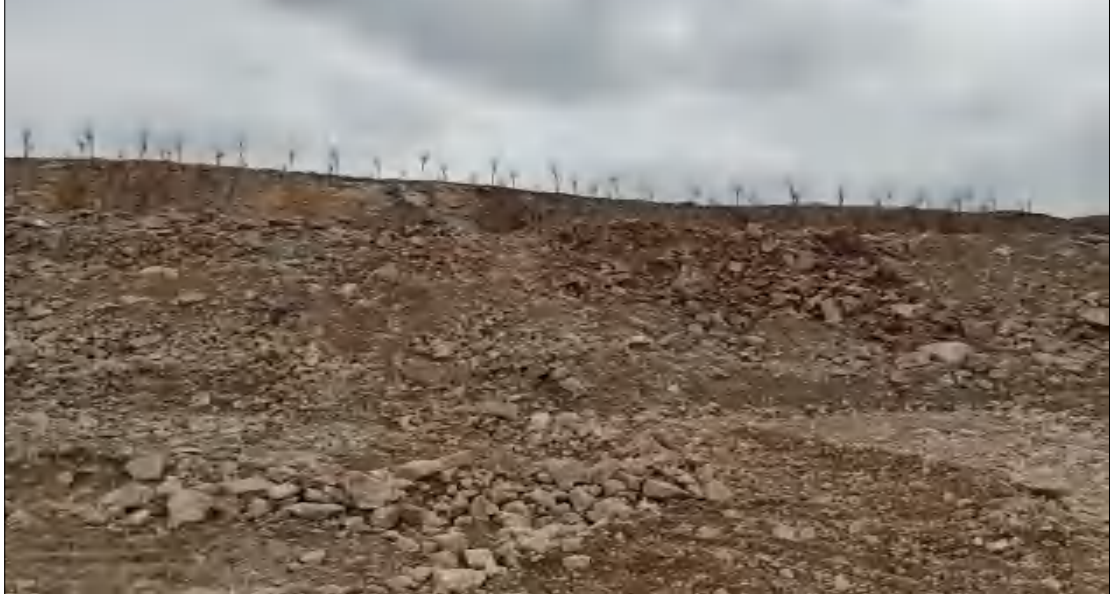
地块一现场土壤照片

在现场调查过程中，在地块一及地块二内未发现土壤存在明显颜色异常、油渍、异味等污染痕迹，地块二内存在少量生活垃圾；未发现外来客土堆存或填埋等情况，地块内无河流以及地下水露出点。

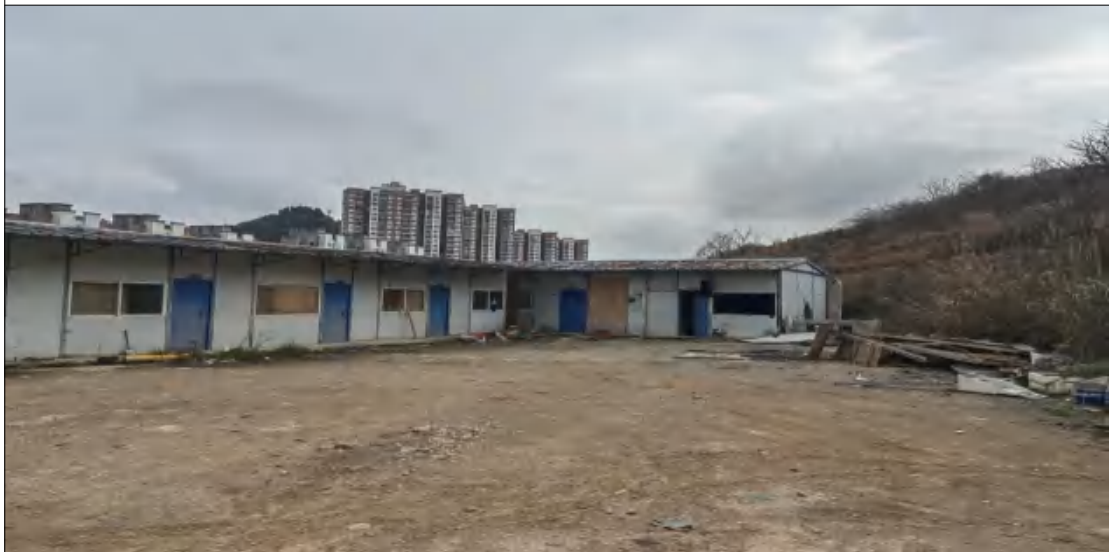
地块二西北端废弃工棚

对该地块内部现场探勘及现场走访得知，地块一原为山体，于2022年进行场地平整并覆土植树，植树所用土壤为原山体开挖时所留存的土壤，无外来客土，场地内无居民住户。场地二南部有少量房屋，已于2020年废弃，另外还有部分原贵州城市职业学院花溪大学城校区废弃石材综合利用项目造成的扰动面，目前该项目已停止，西北侧有一废弃工棚，为校园扩建时所留。除此以外，地块二其余部分为原始地貌。

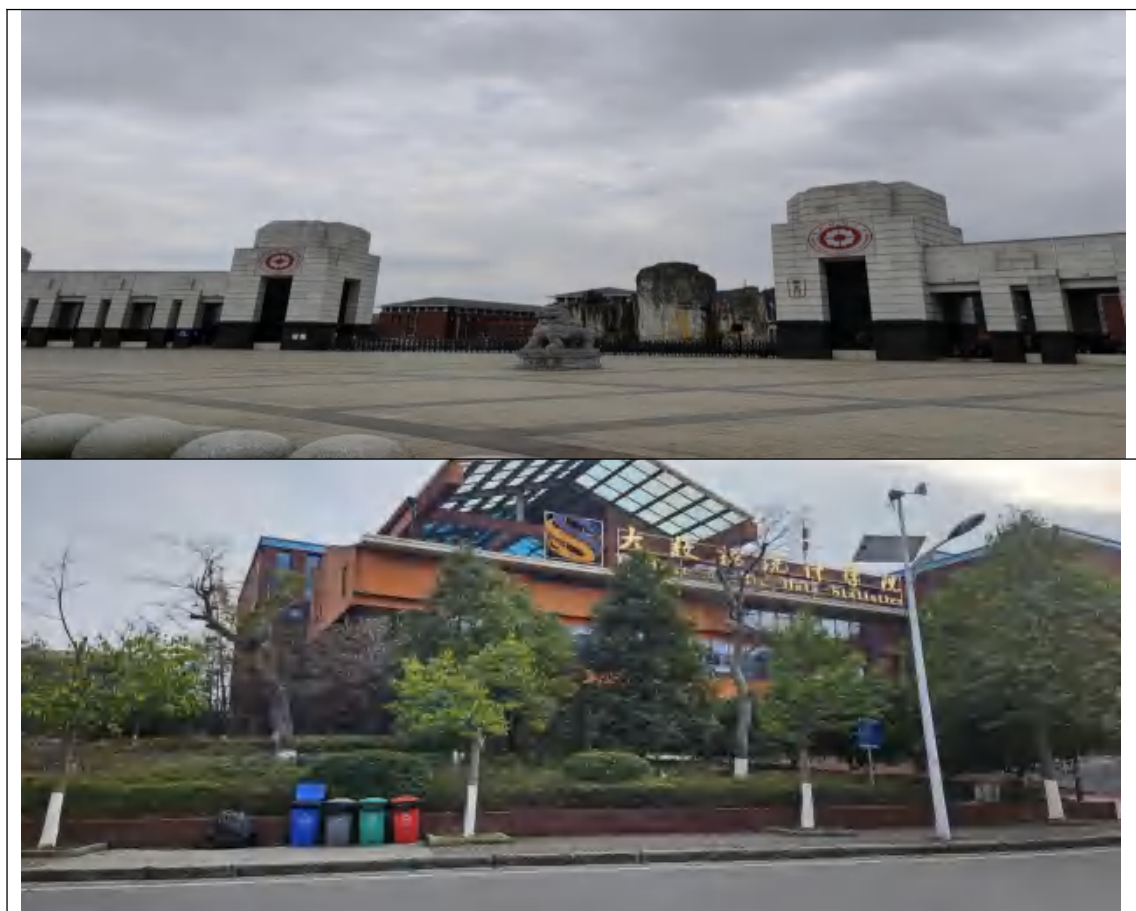
图 4-1 贵州财经大学现场踏勘

走访期间，未发现校园内有污水漫流以及垃圾随地丢弃的情况，现场踏勘照片见图 4-1。

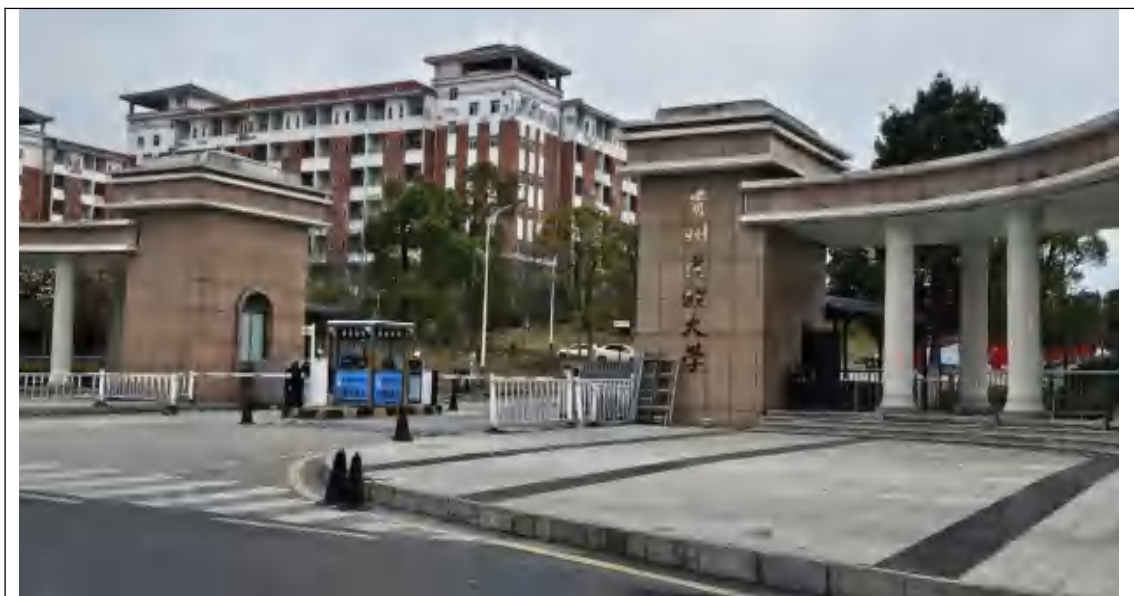
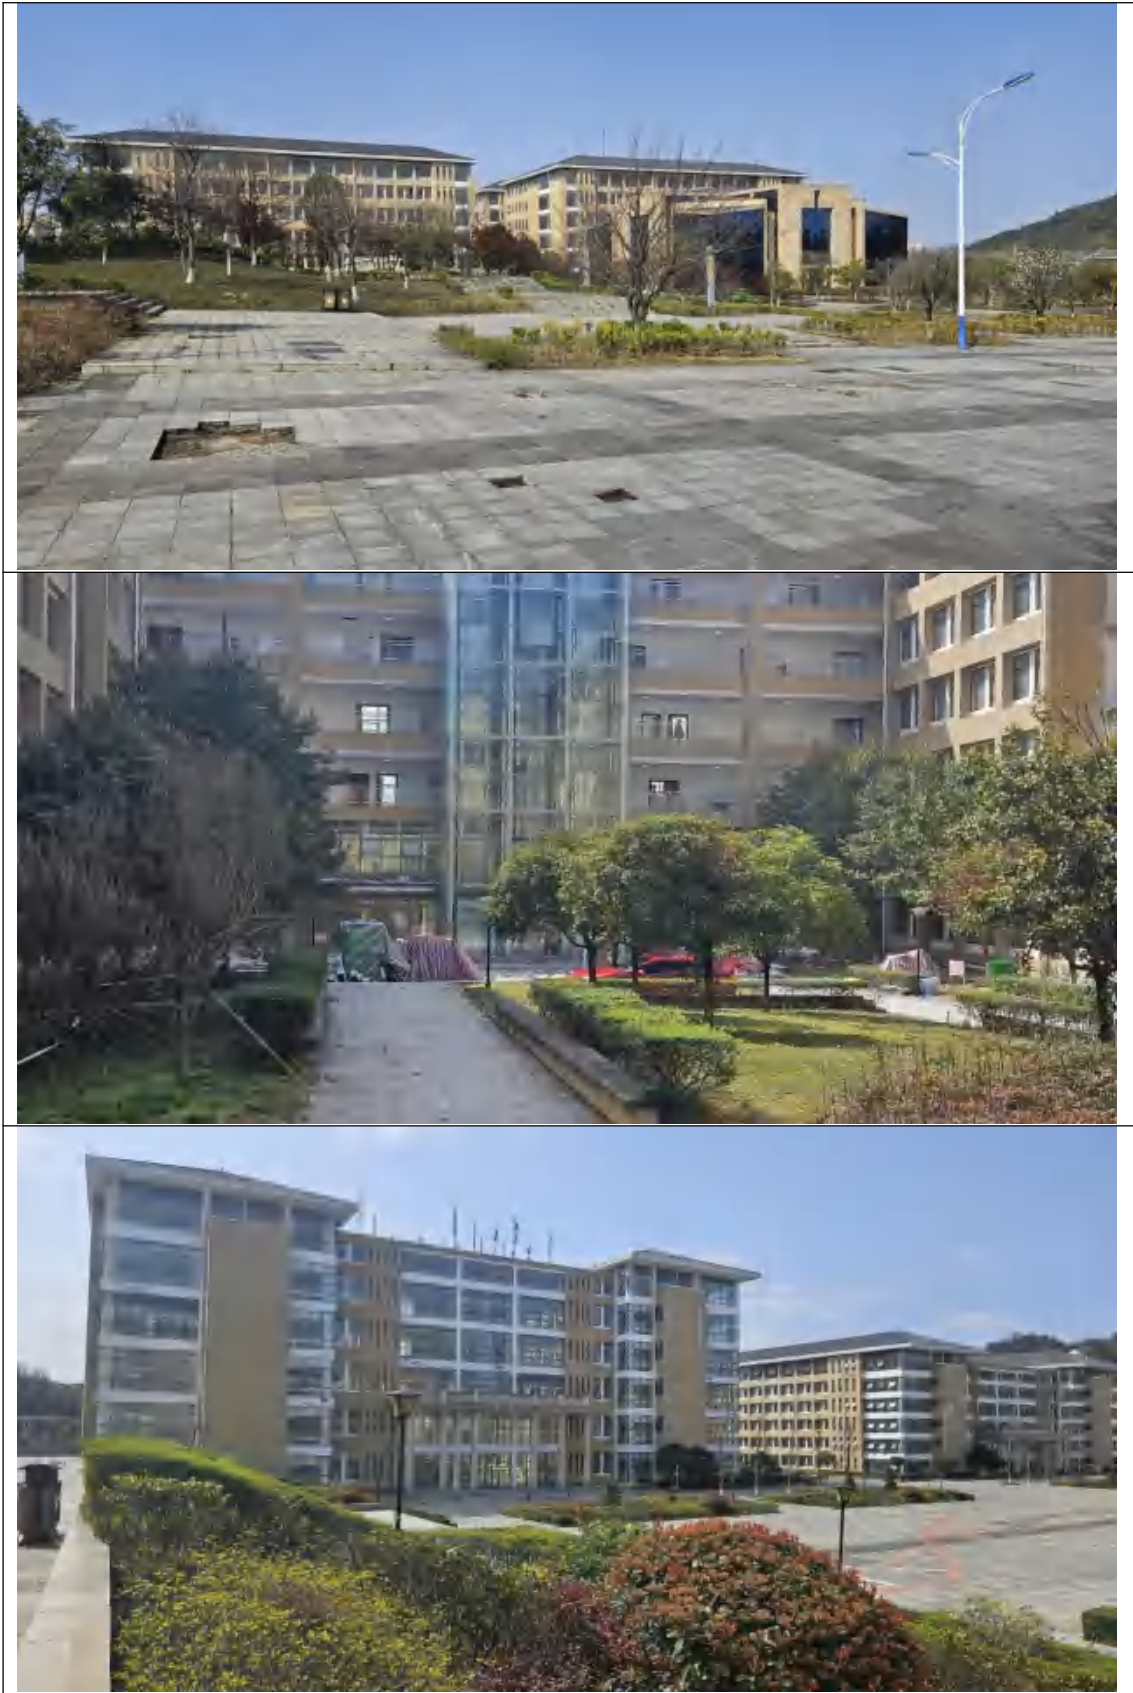
图 4-2 贵州民族大学（北区）现场踏勘

走访期间，未发现校园内有污水漫流以及垃圾随地丢弃的情况。现场踏勘照片见图 4-2。

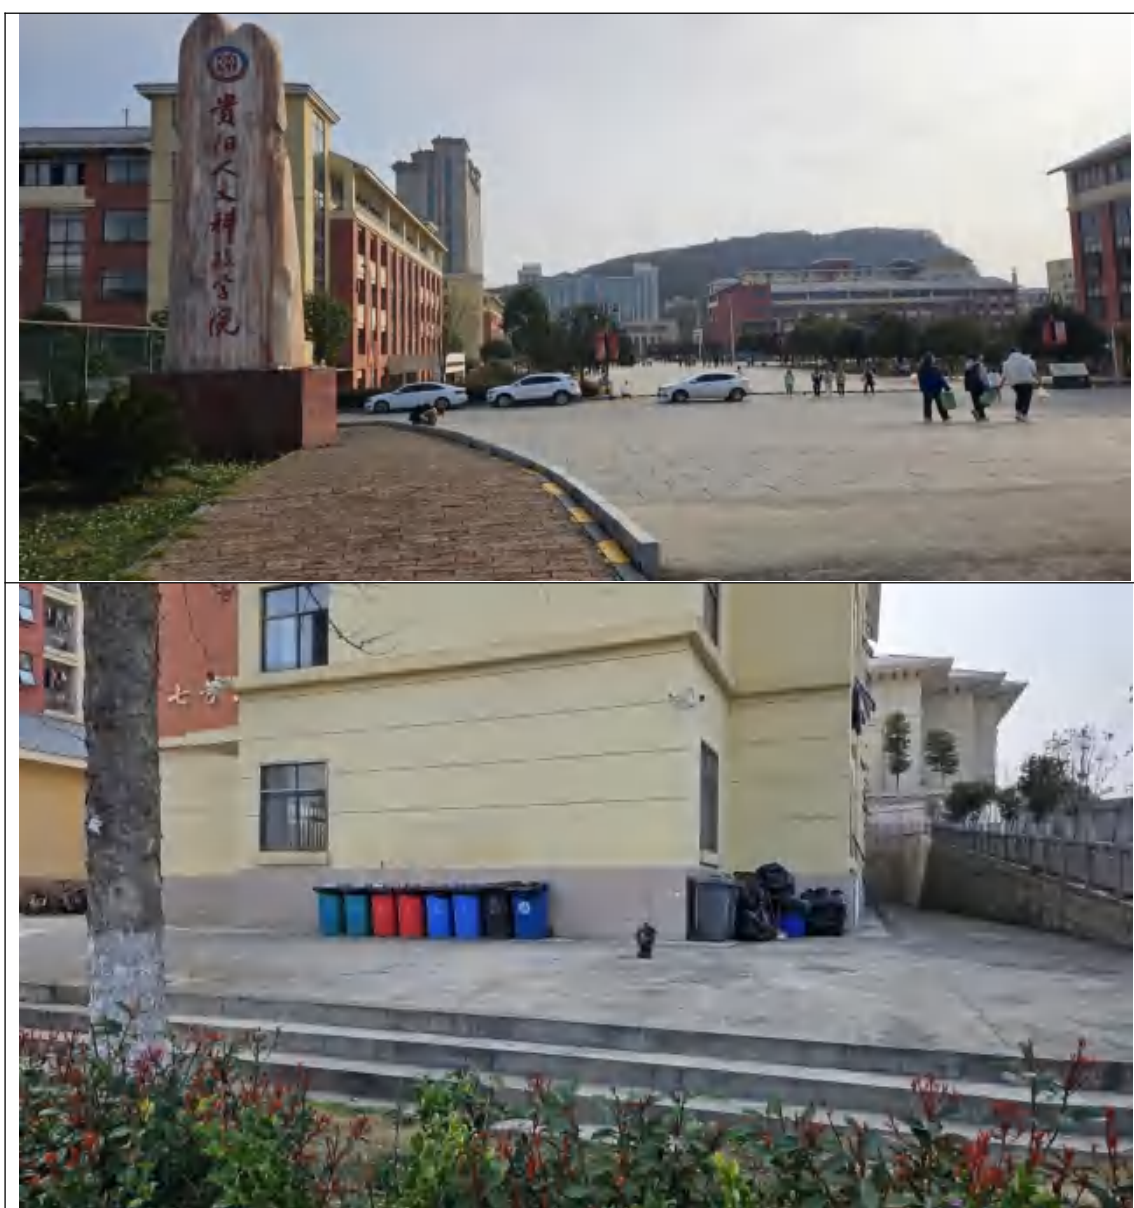
图 4-3 贵阳人文科技学院现场踏勘

走访期间，未发现校园内有污水漫流以及垃圾随地丢弃的情况，现场踏勘照片见图 4-3。

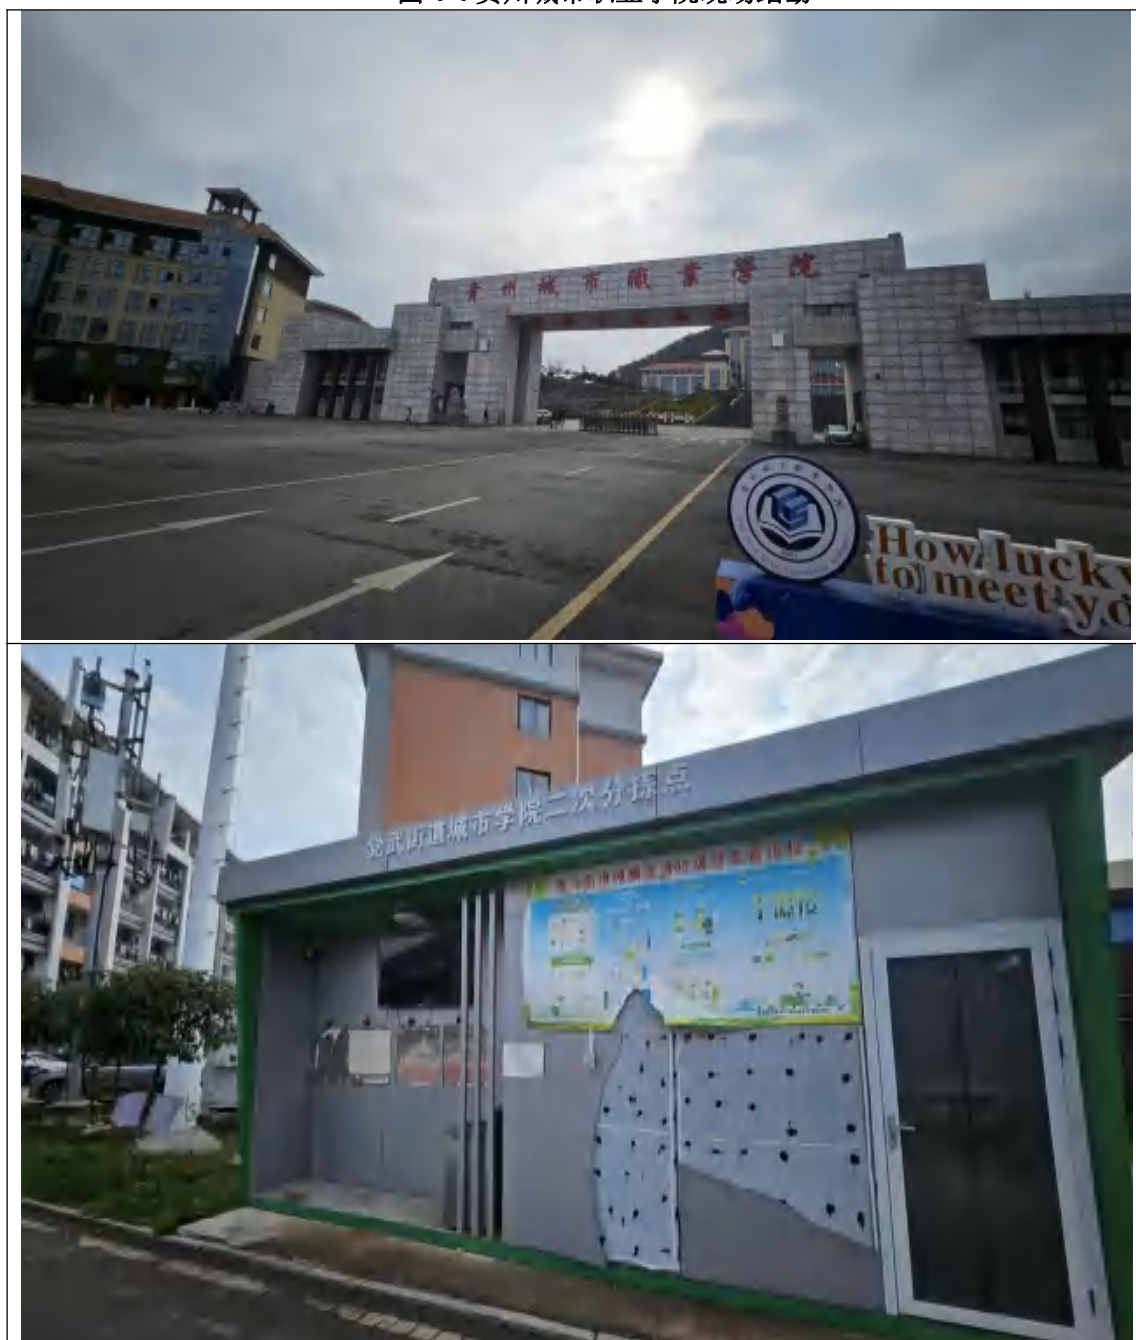
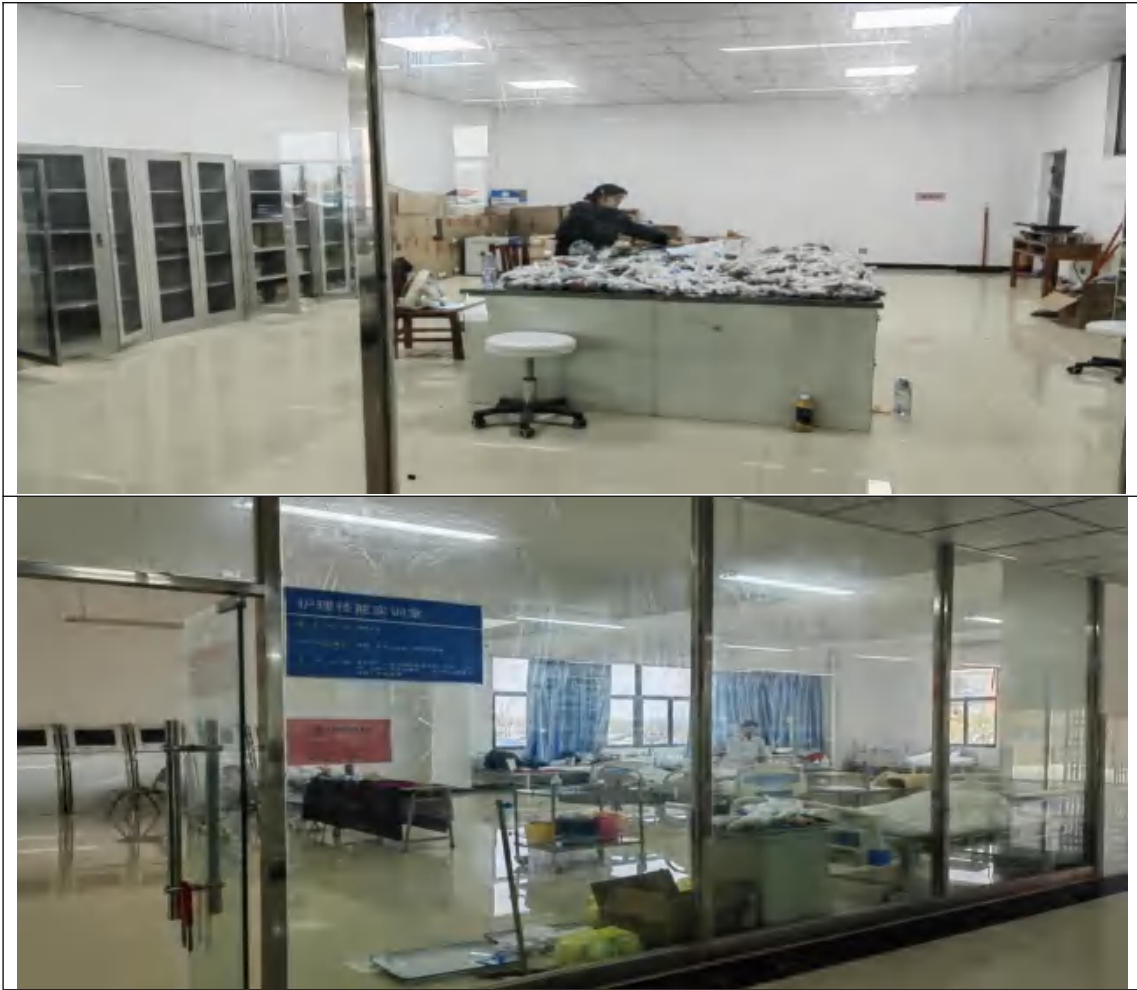
图 4-4 贵州城市职业学院现场踏勘

走访调查期间，未发现污水漫流以及垃圾随地丢弃的情况。现场踏勘照片见图 4-4。

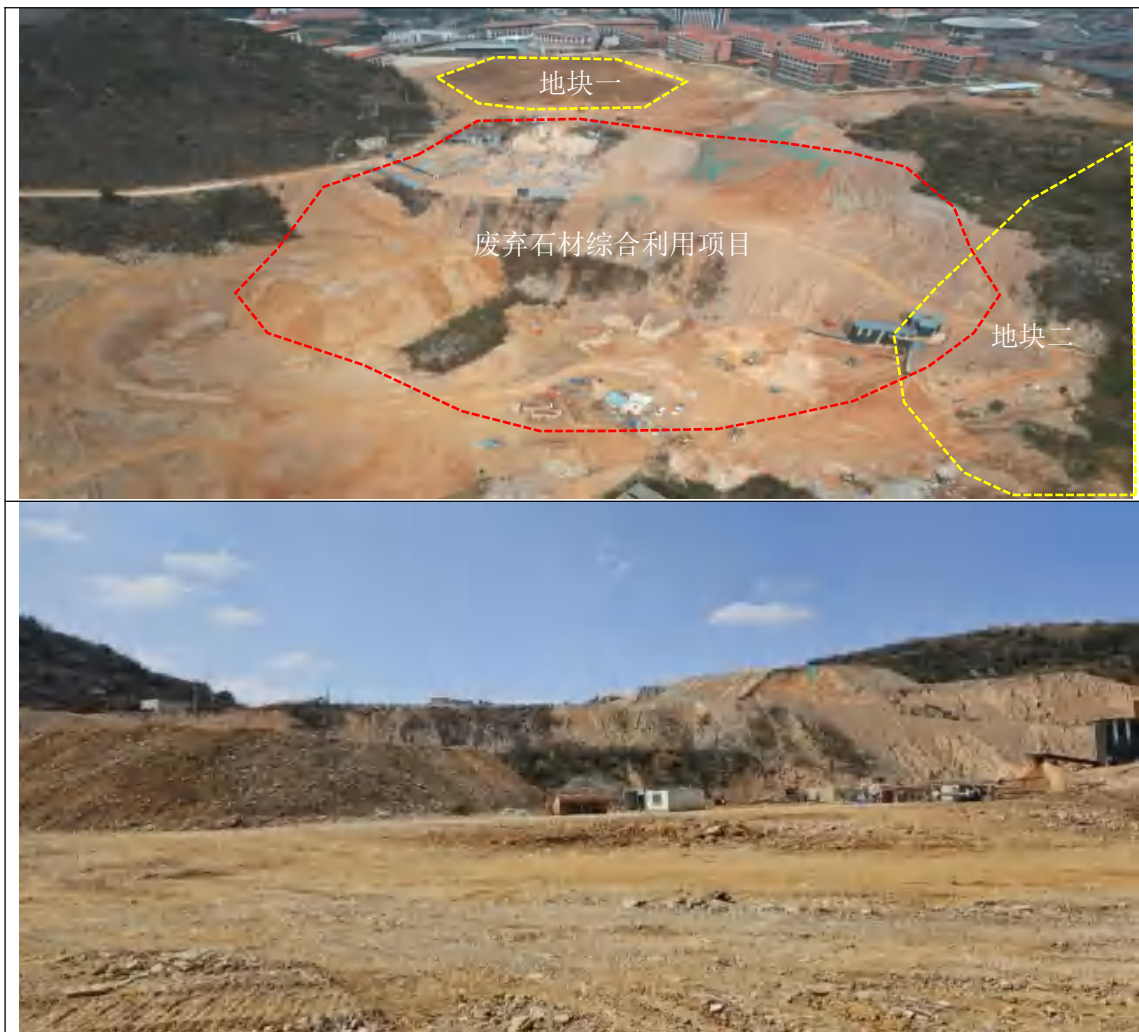
图 4-6 废弃石材综合利用项目现场踏勘

此项目已于 2024 年 2 月停止运行，砂石生产线以及钢结构大棚均已拆除，现场还存留一套制砂设备以及少量施工车辆尚未撤离。根据贵州城市职业学院现阶段的计划，此项目所在区域将改造为校园景观及运动场等学校设施。

在现场调查期间，未发现此项目所在区域存在污水漫流、油污、危险废物等情况。现场踏勘见图 4-6。

(4) 对已停止的贵州永兴恒瑞建筑劳务有限公司废弃石材综合利用项目所在区域中尚未撤离的施工机械及车辆等，要定期检查维护，防止机油等污染物跑冒滴漏情况的发生。
