贵州城市职业学院第四期工程（HJ-15-02）地块

土壤污染状况调查报告

贵州省交通科学研究院股份有限公司

二〇二四年三月

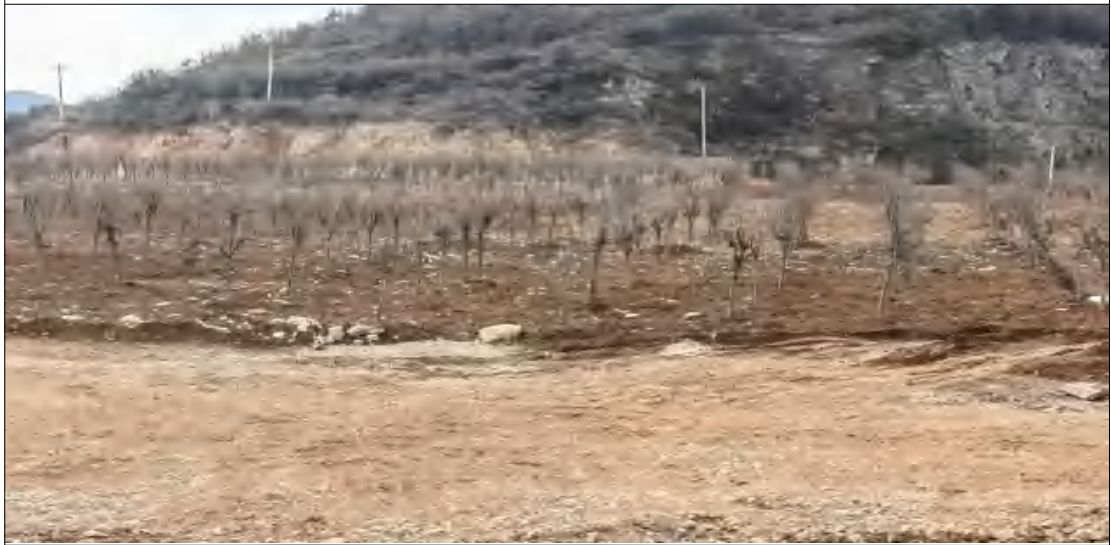
根据现场踏勘，地块内土壤类型以黄壤为主，对调查地块内部进行现场探勘发现，地块一于 2022 年 3 月左右开始进行场平，于 2024 年 1 月左右覆土植树，所用土壤为对地块一原山体场平后所留土壤，无外来客土，现场踏勘过程中未发现地块一土壤存在明显颜色异常、油渍、异味等污染痕迹。地块二西北侧有因贵州城市职业学院扩建产生的局部扰动；其西侧有原贵州永兴恒瑞建筑劳务有限公司废弃石材综合利用项目所造成的局部扰动，现场踏勘过程中在地块二未发现土壤存在明显颜色异常、油渍、异味等污染痕迹。调查地块国家土壤信息服务平台查询信息与现状照片详见图 3-2。

地块一现场土壤照片

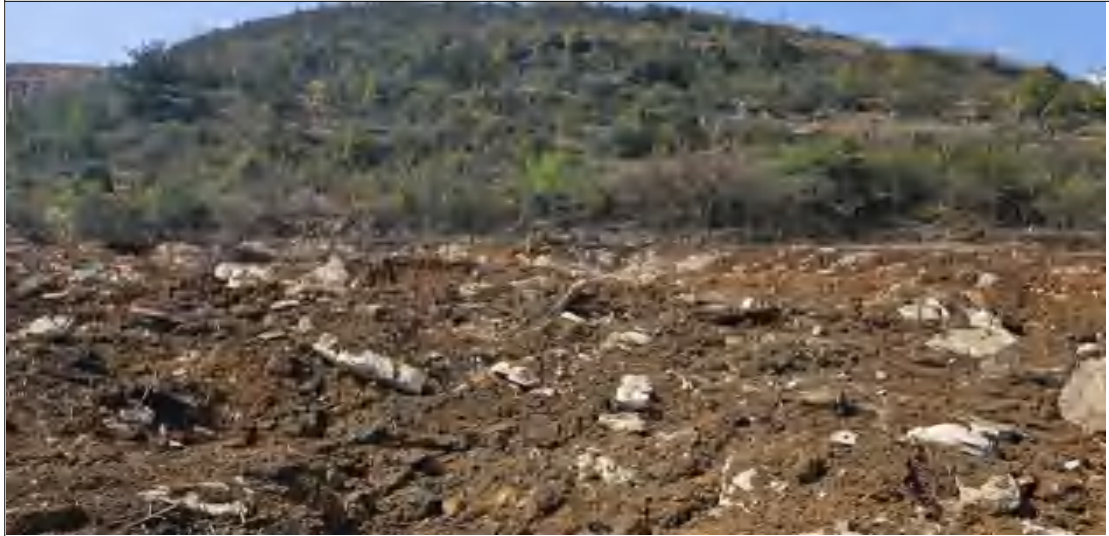
地块二现场土壤照片
